## 吉岡まちかど博物館（旧吉岡家土蔵）改修記録

平成23年10月

木下まち育て塾

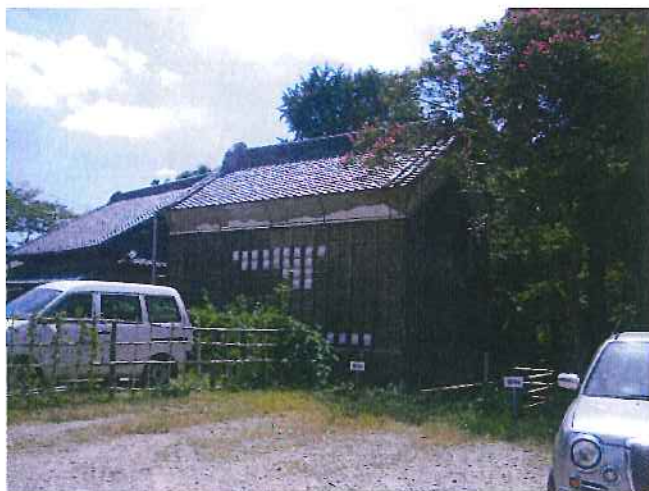
北側外観

外壁漆喰壁を下見板により保護している。  
H16年補修時にも、一部下見板を更新している。

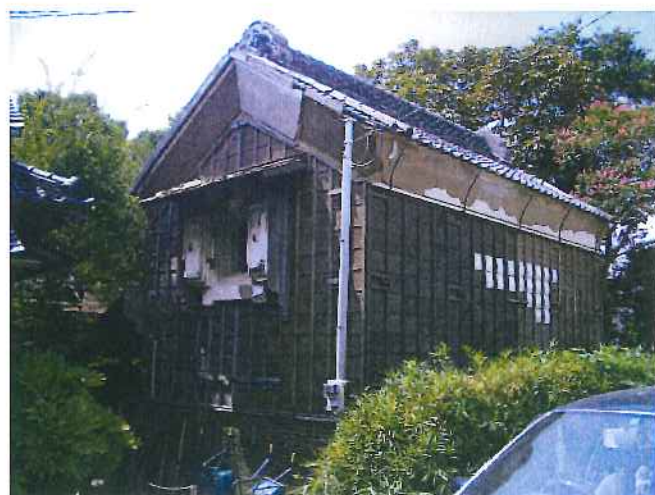
北東側外観

外壁破風部分の漆喰仕上げがほとんど脱落している。

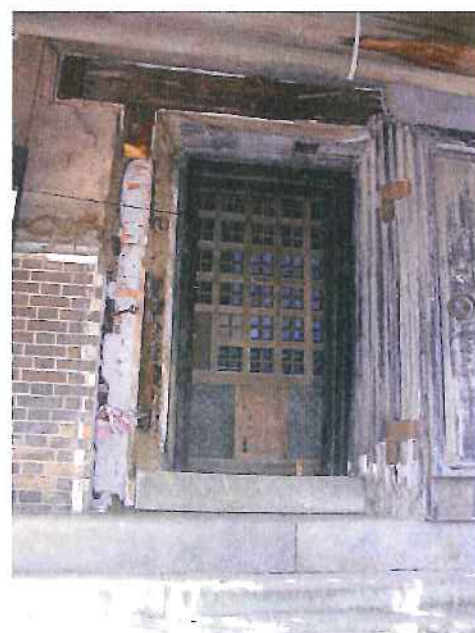
出入口廻り

出入口左側の漆喰の大戸は吊り元の漆喰化粧枠共々朽ち落ちており、  
下地の木部(まぐさと受け柱)露出している。

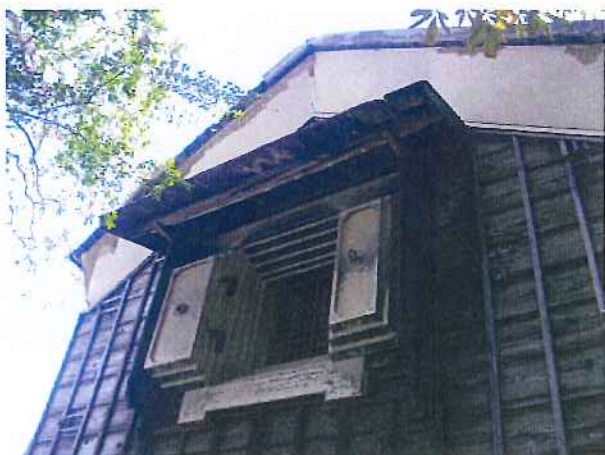
西妻部開口

妻側窓庇トタン板は朽ち落ち、  
下地野地板もほとんどが腐食している。

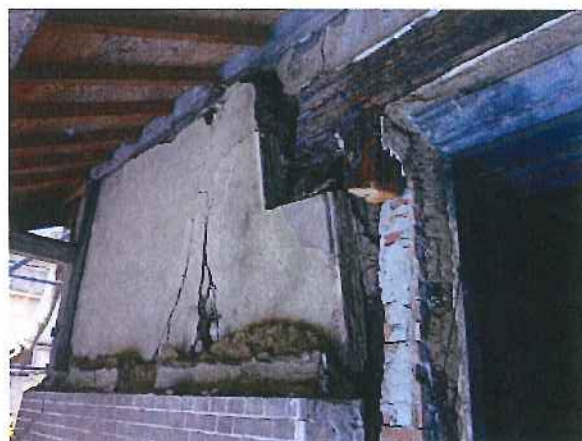
崩落寸前の出入り口脇の漆喰壁

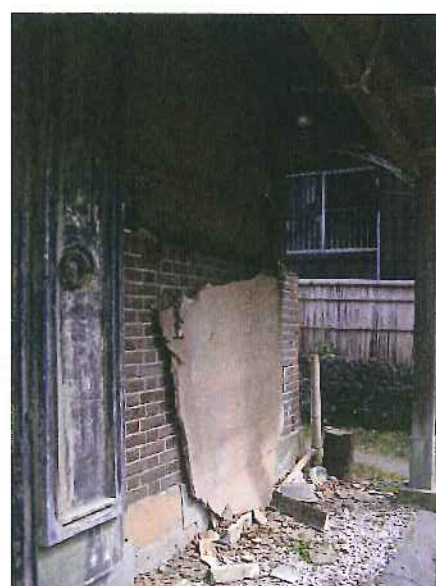
剥落した漆喰仕上げ壁漆  
(2011.3.11東日本大地震以降)

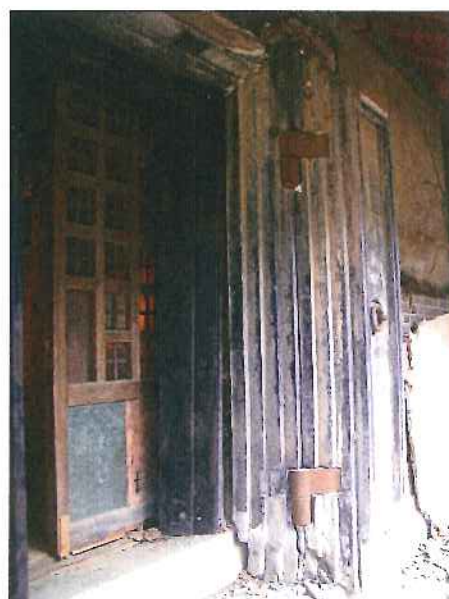
揺れで崩れた漆喰の防火大戸  
(2011.3.11東日本大地震以降)

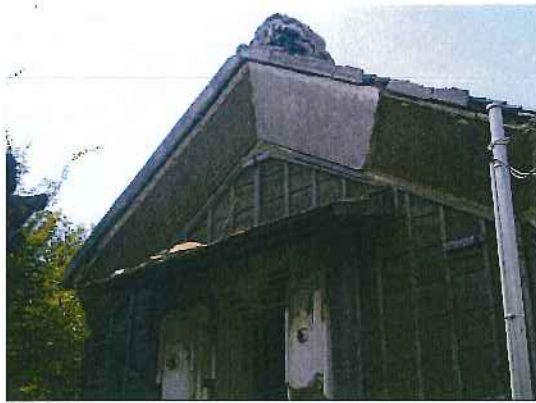
東妻面

妻側破風部分の漆喰仕上げが3/4剥落し、  
下地が見える。

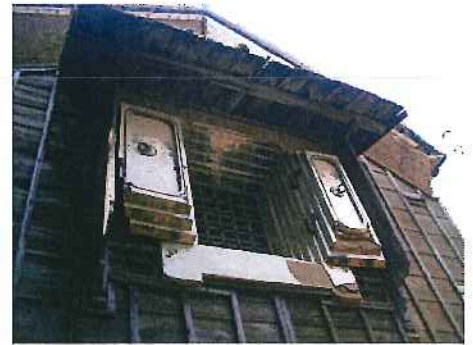
妻側窓庇トタン板は朽ち落ち、  
下地野地板もほとんどが腐食している。

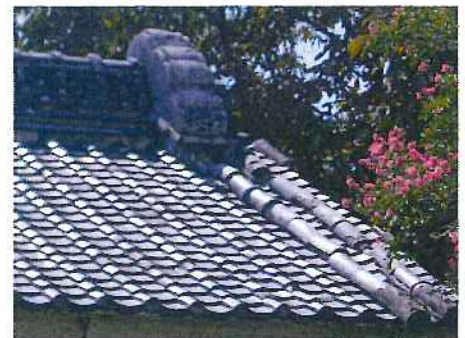
丸瓦の多くがズレ、破損している  
北面西側

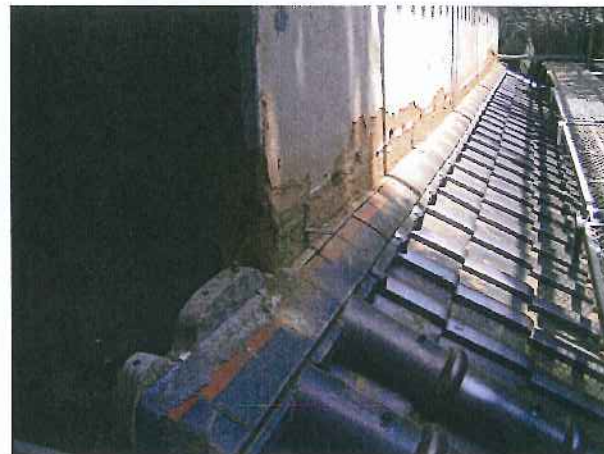
前回補修時に水切りが設けられなかったため  
底下に雨が漏水している

下屋部の屋根～壁取り合い部分に  
水切り用下地取り付け

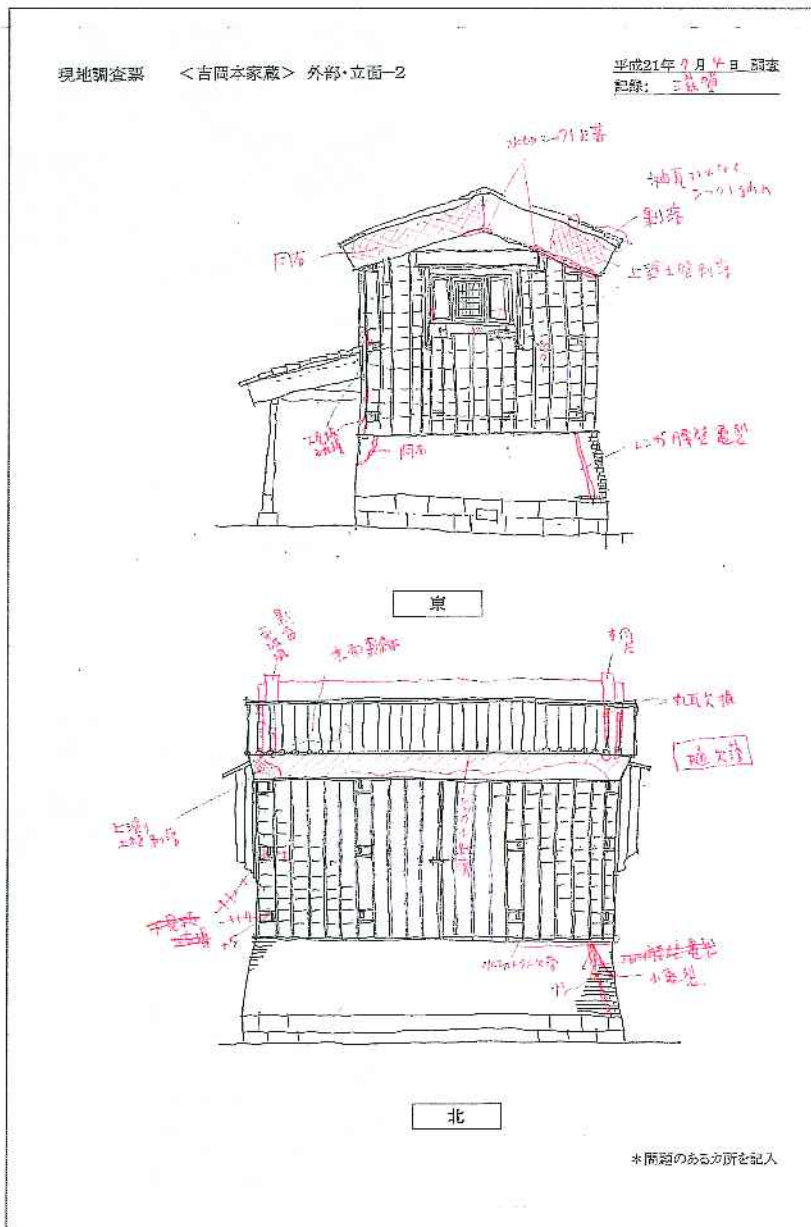
外壁漆喰壁を支える基礎上のブロックは珍しいフランス積み(=フランドル積み 明治初期頃まで)であるが、上部躯体の沈み込み・内部土台が腐蝕消滅しているためによって割れが入っており、その程度も地震等により進行している。

煉瓦積みの割れ部分に無収縮モルタルの充填

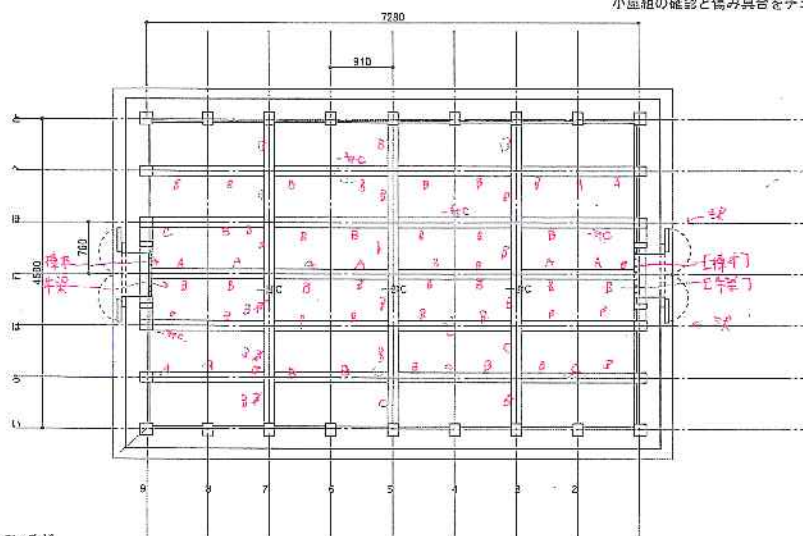
小屋伏図 S=1/50

・小屋組は比較的健全な状態となっているが、震災の影響が小梁がヨコにさけてひび割れが見受けられる。

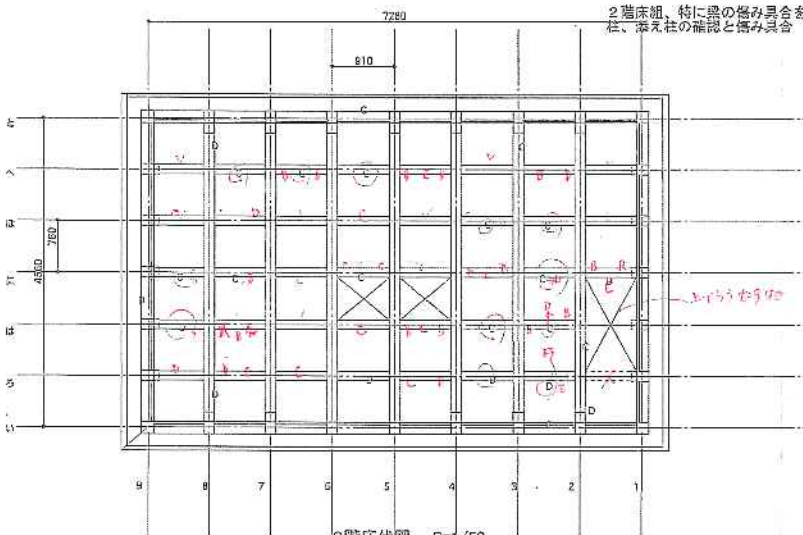
2階床伏図 S=1/50

・2階床梁材の多くが白蟻被害により腐朽が進んでおり、断力的に危険な状態となっている。

・方針 ～構造材の取り替えは施工中に崩壊の危険があるため、**土台＋柱＋2階床梁を追加補強する。**

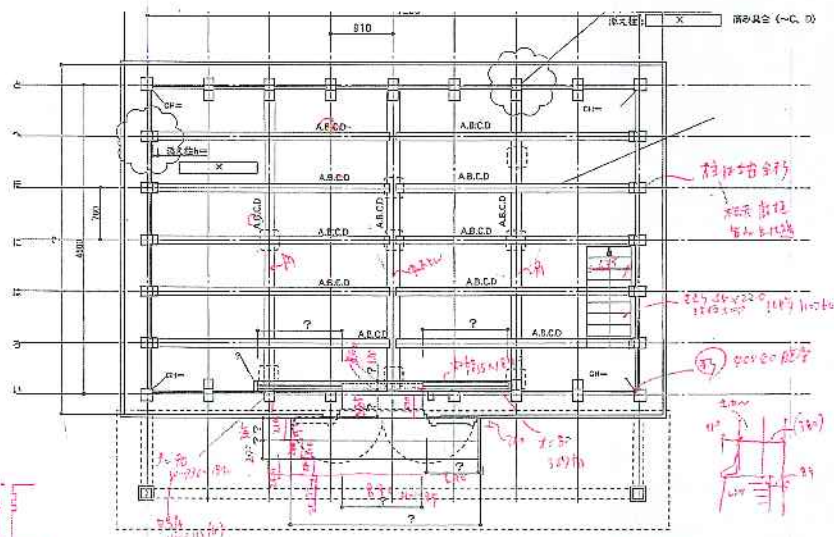
1階床組図平面図 S=1/50

・1階外壁柱の土台もほぼ全局が腐朽し消滅している。

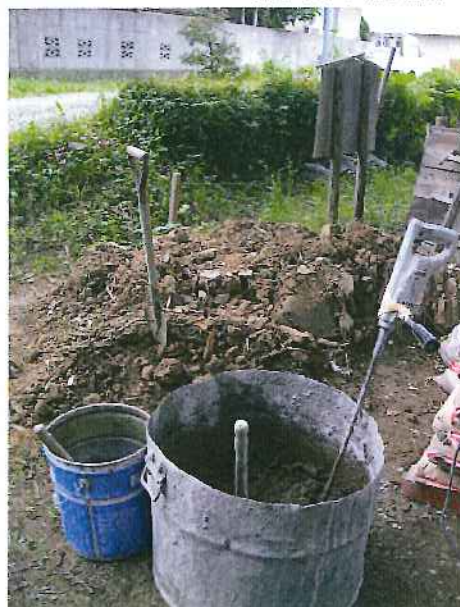
漆喰下地の崩落部分は再利用の荒木田土により  
最下層下地の塗り替えを行った。

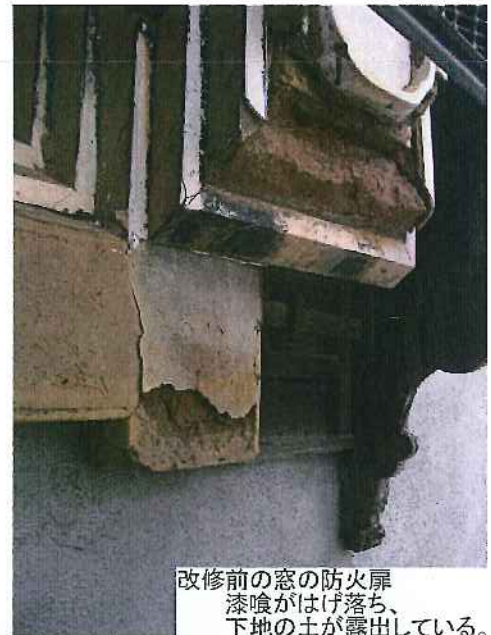
改修前の窓の防火扉  
漆喰がはげ落ち、  
下地の土が露出している。

モルタルにより下地修復

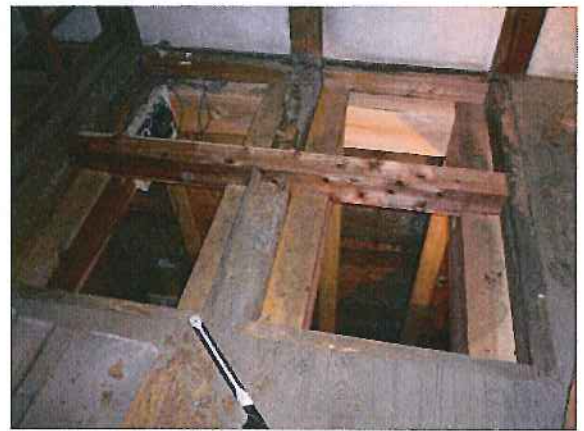
2階の一部腐朽した根太は取り替え
