## 吉岡まちかど博物館（旧吉岡家土蔵）改修記録

平成23年10月

木下まち育て塾

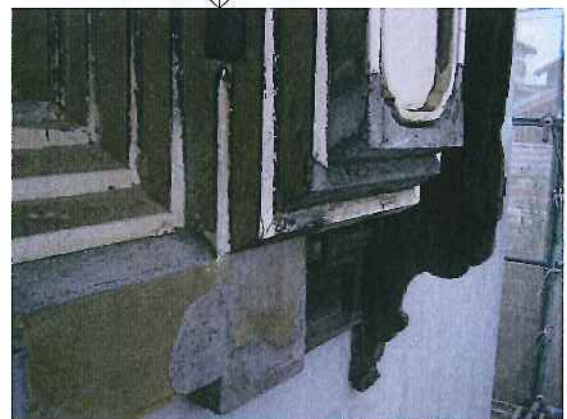
改修前の窓の防火扉  
漆喰がはげ落ち、  
下地の土が露出している。

モルタルにより下地修復

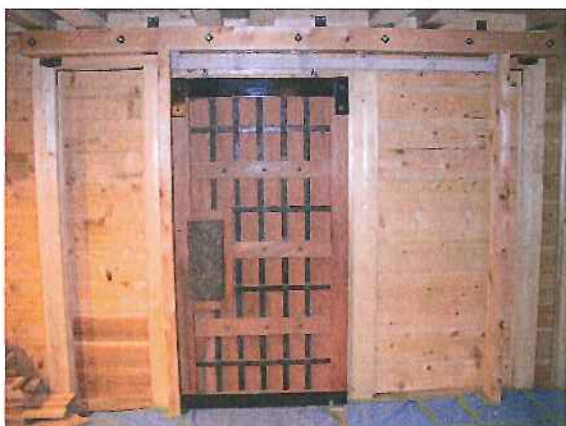
上下框部が腐朽していたため  
鉄板補強し、吊り引き戸に改めた。

・既存の3枚の扉のうち板戸を手直し、再利用する。

板戸内観 吊り引き戸に改良

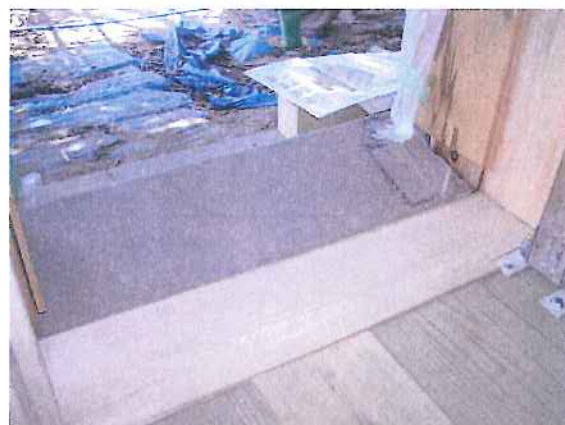
出入り口沓刷り石が転んでいるため  
この上に 御影石敷込み

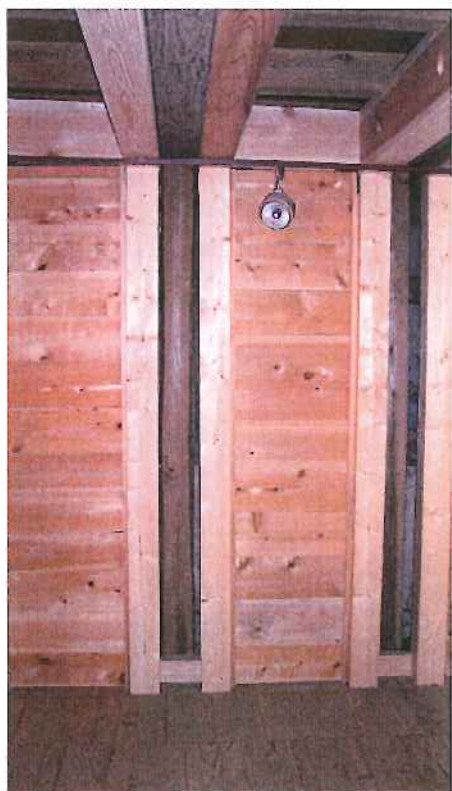
北面の補強添え柱及び補強添え梁

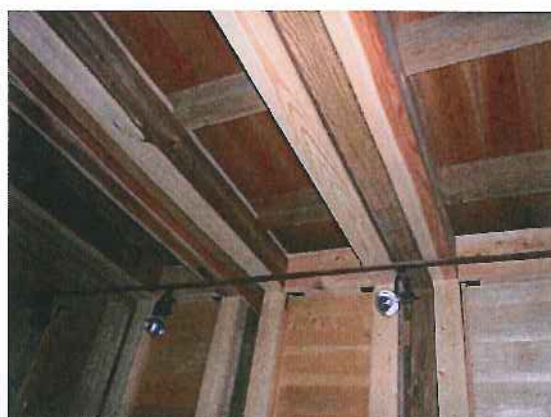
寄贈の木下の杉を使った補強添え梁

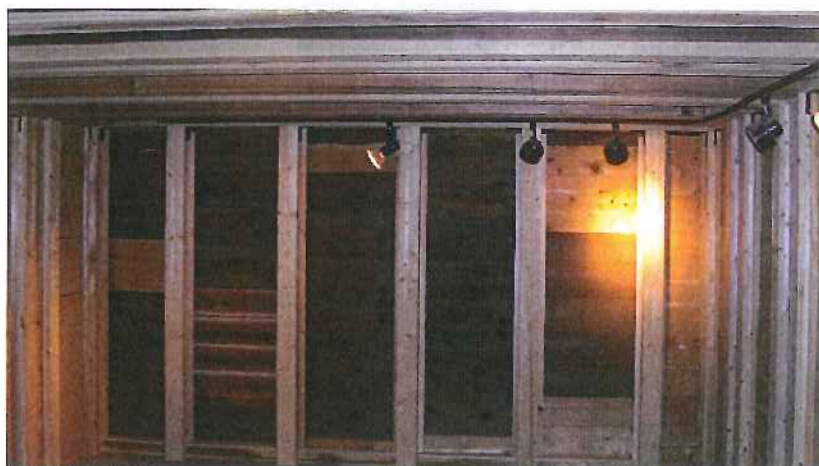
西面の補強添え柱及び壁羽目板張り(一部既存再利用)
