## 吉岡まちかど博物館（旧吉岡家土蔵）改修記録

平成23年10月

木下まち育て塾

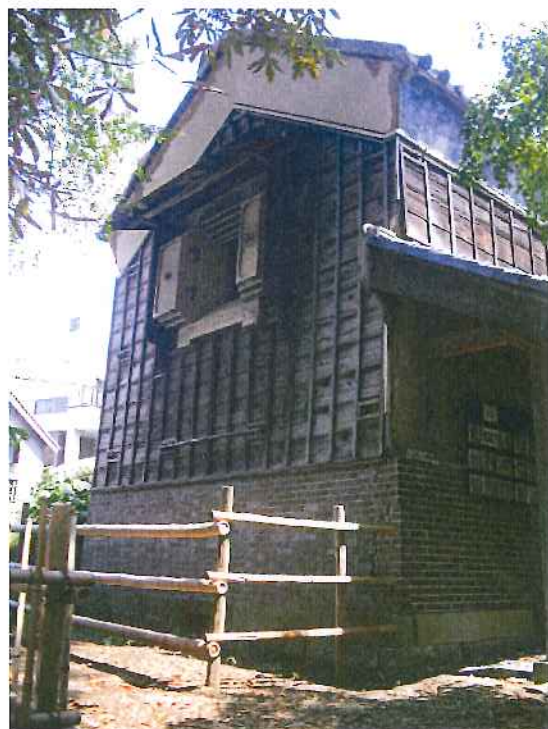
西側妻面

震災により崩れた鬼瓦

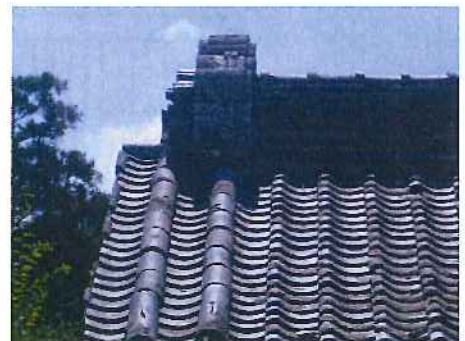
北面東側

丸瓦の多くがズレ、破損している  
北面西側

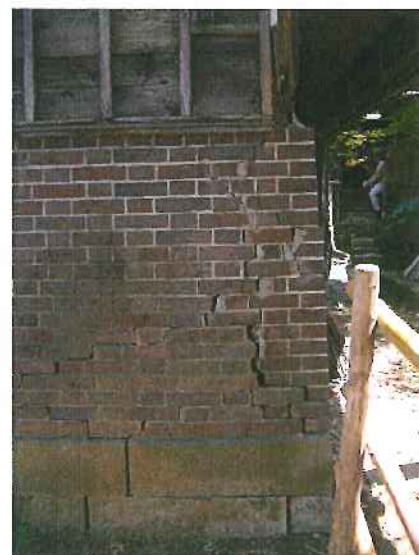
2011.3.11東日本大地震以降、  
大きく進行したブロック積みのクラック

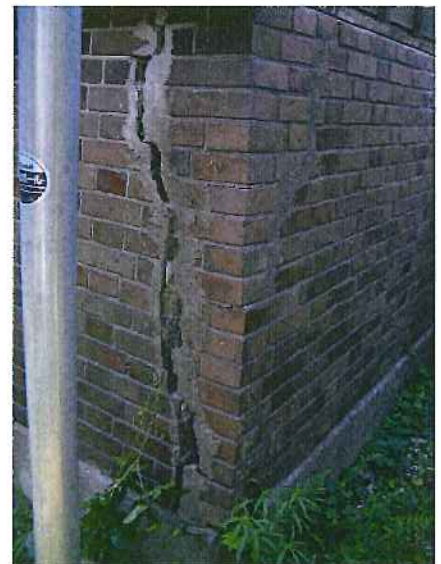
外壁漆喰壁を支える基礎上のブロックは珍しいフランス積み(=フランドル積み 明治初期頃まで)であるが、上部躯体の沈み込み・内部土台が腐蝕消滅しているためによって割れが入っており、その程度も地震等により進行している。

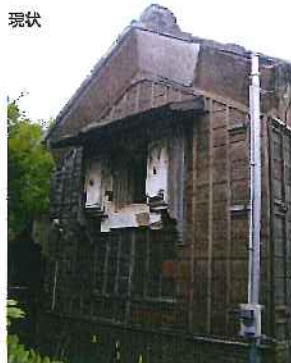
現状

- ・漆喰壁の剥落
- ・窓庇腐朽脱落

- (1) 屋根の補修 (一部葺き直し、破損瓦の取り替え、鬼瓦の修復等)
- (2) 外壁の塗り替え (崩落部分は下地より補強)

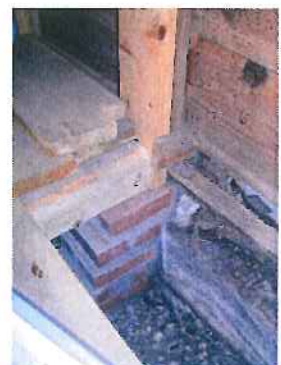
窓底はトタン、野地とも腐朽

- ・土台が消滅
- ・応急処置の添え柱

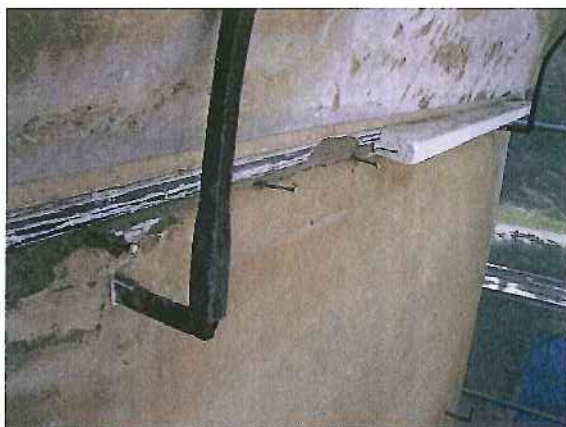
漆喰の(下見板)見切り材  
～芯に竹が使われていた

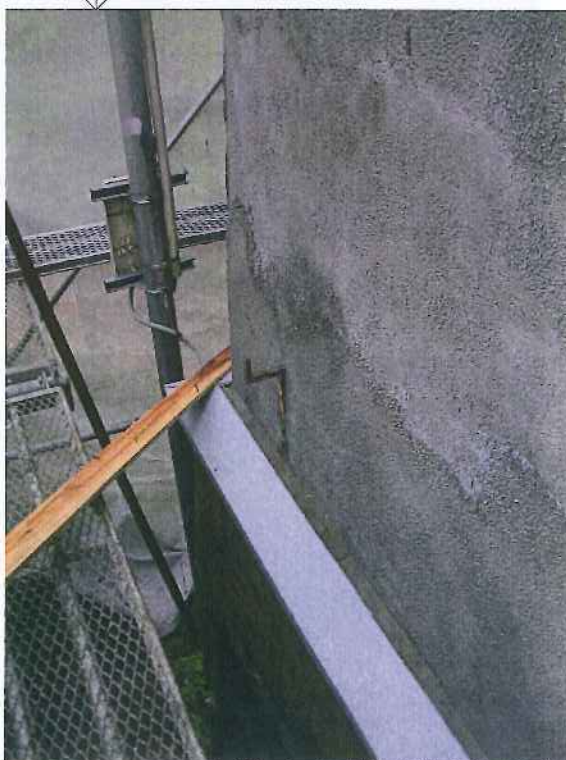
寒冷紗(割れ止め)入りのモルタル下地をつくる

この上よりアクリル樹脂吹付仕上げを施工

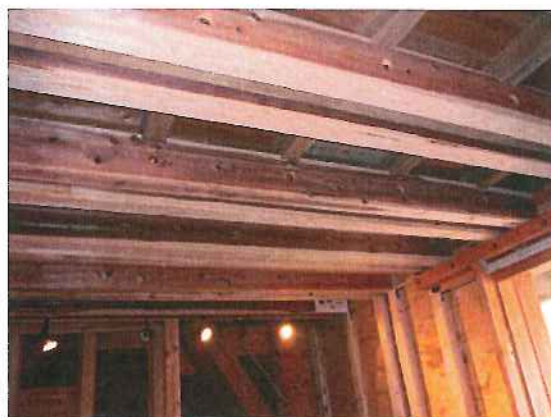
寄贈の木下の杉を使った補強添え梁

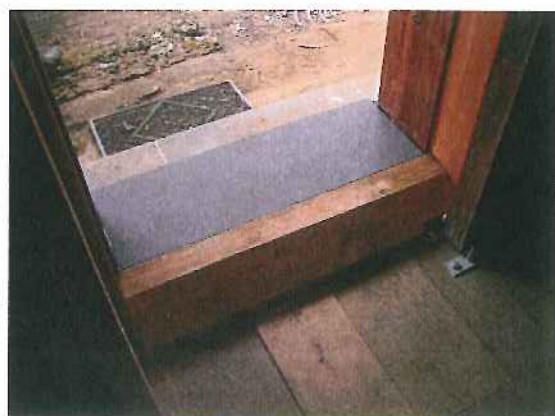
出入り口沓石

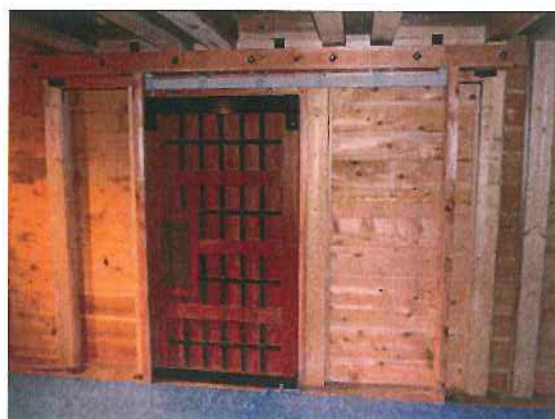
出入り口まわり(既存板戸を吊り引き戸として再利用)
